# 测试报告

样品名称: 1. 样品名称: BK L98110504

日期: 2019.07.19

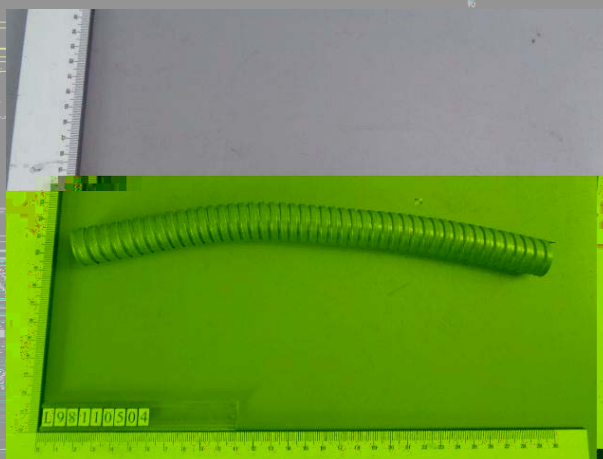
样品名称和照片 #

仅对照片中样品负责

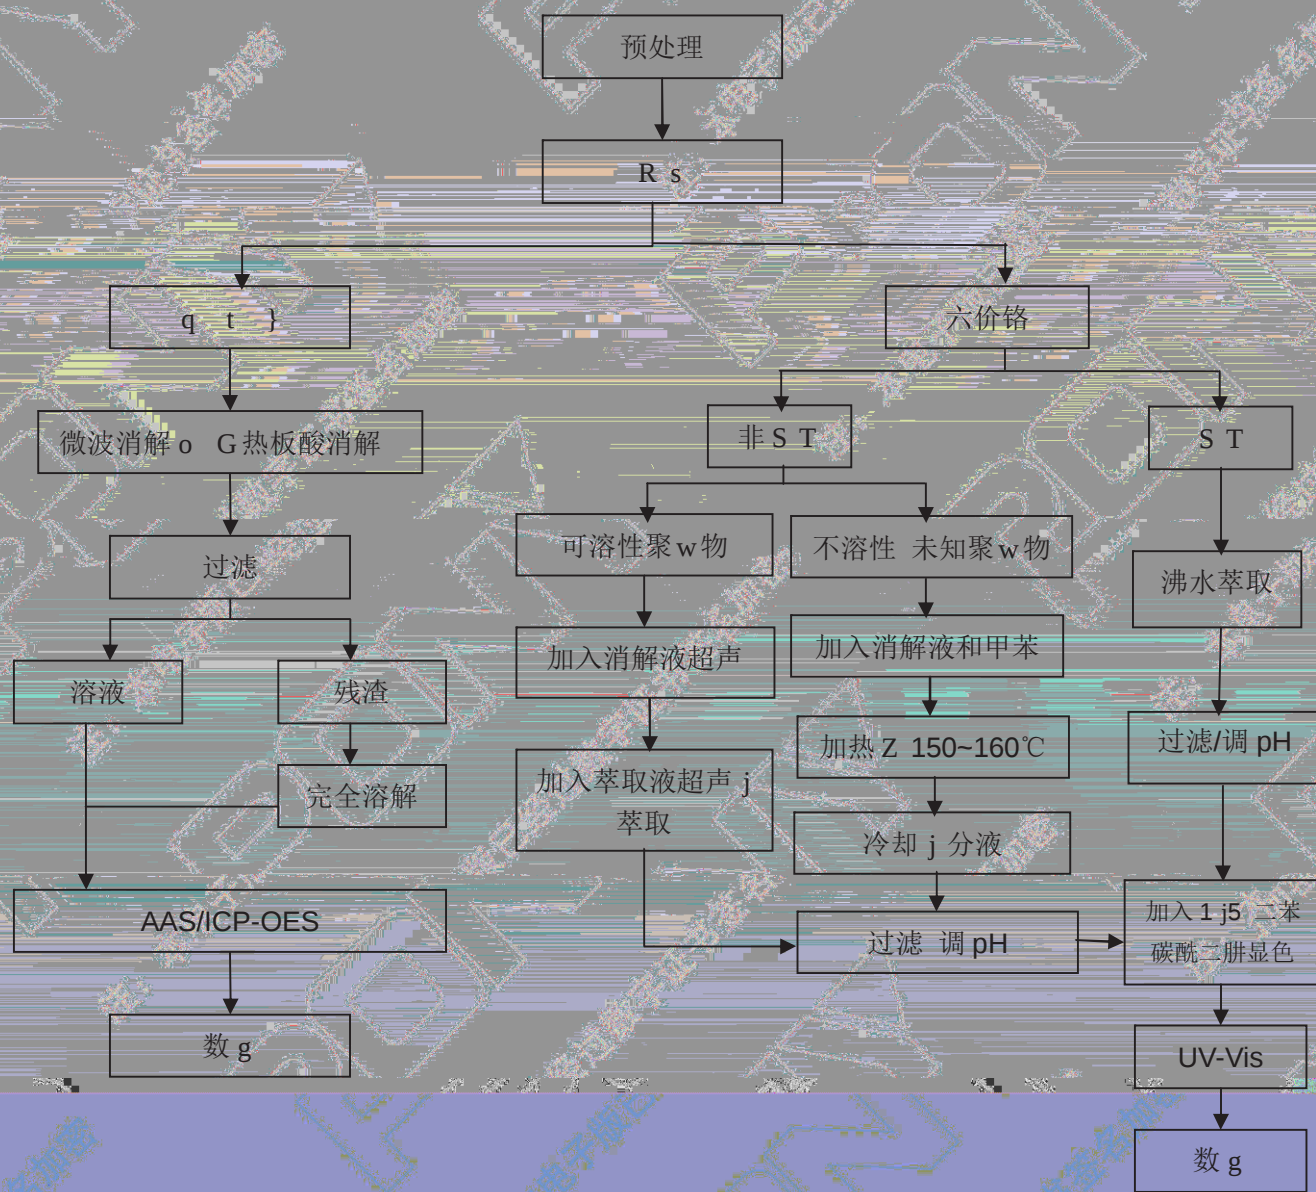
流程图

KL 按照 P 述流程被完全消解 (六价铬除外)。
